## BUG – Trittschutzprofil für Fensterbänke

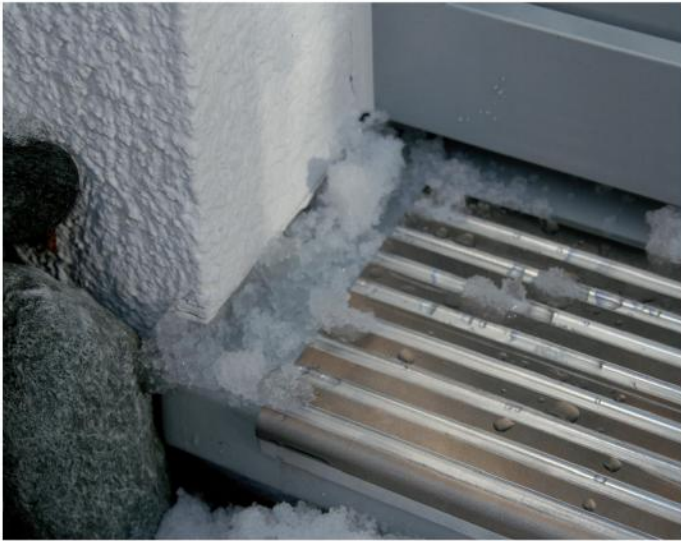
Es werden Fensterbänke aus stranggepresstem oder gekantetem Metall mit geringen Neigungsflächen für Fenster und Fenstertüren angeboten, welche eine glatte oder gering strukturierte Oberfläche haben.

Diese Oberflächen bieten keine ausreichende Sicherheit beim Betreten und geben insbesondere bei Nässe und Frost für den Fuß wenig Halt – Abrutschgefahr.

Um für neue, wie auch bereits eingebaute Metallfensterbänke einen sicheren Auftritt herzustellen, wird ein Trittschutzprofil mit tiefen Nutungen auf die Oberfläche der Metallfensterbank aufgeschraubt. Die Länge dieses Profils wird seitlich mit Abstand zum Fensterbankabschluss ausgelegt, damit das Oberflächenwasser aus den Nutungen seitlich über die Fensterbankfläche ablaufen kann und auch das Reinigen der Nuten des Trittschutzprofils ohne großen Aufwand möglich wird.

Durch diese Längenbegrenzung ist auch sichergestellt, dass handelsübliche Fensterbankabschlüsse verwendbar bleiben und ihre Dichtfunktion zum Mauerwerk erhalten. Des weiteren steift das Trittschutzprofil die Fensterbankfläche gegen Gewichtslasten aus und ist bei Beschädigungen leicht austauschbar, was bei ungeschützten und eingeputzten Fensterbänken nur mit erheblichen Aufwendungen wie Putzerneuerungen möglich ist.
